## «Die Säntis-Schwebebahn wieder in Betrieb»

**Am Samstag den 6. Februar 2016 nimmt die Säntis-Schwebebahn ihren Betrieb wieder auf.**

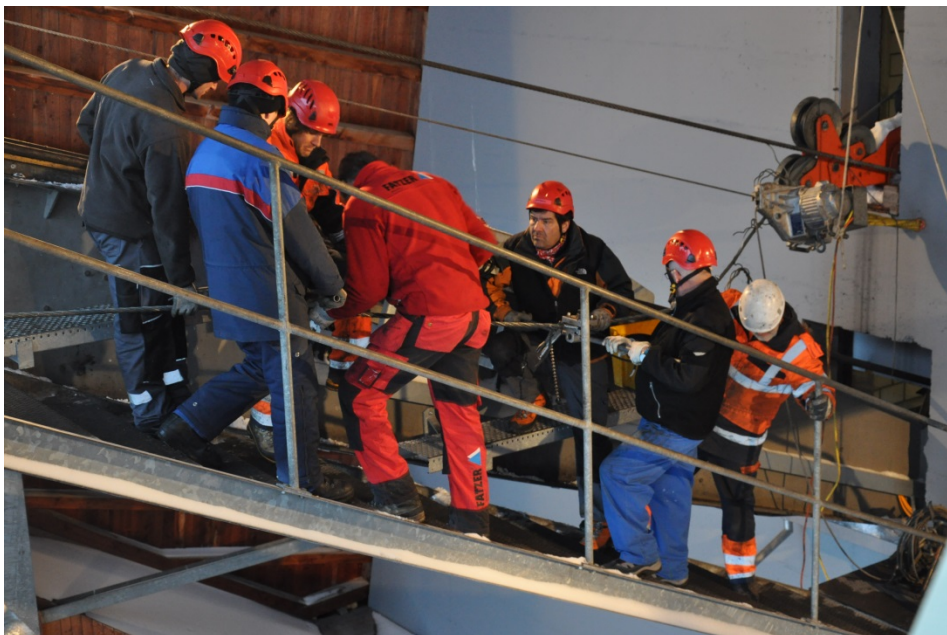
### **Bildlegende 1:**

Viele Hände sind gefragt bei den Spleiss-Arbeiten am Bergungsseil.

Im Weiteren wurden der Unterboden der Kabine erneuert, die Zugstangen und die Kabinenaufhängung geprüft, das untere Zugseil gekürzt, die Klemmköpfe inspiziert und die üblichen Instandhaltungsarbeiten an Bremsaggregat, Steuerung usw. inkl. den vorgeschriebenen Prüfungen durchgeführt. Auch wurde ein Seilschaden durch ein Blitzeinschlag am Zugseil der Bergungsbahn mit zwei fachgerechten Spleissen repariert.

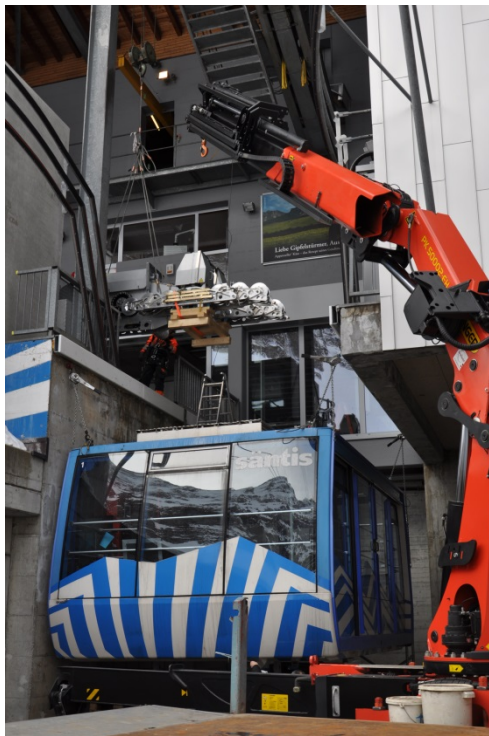
**Bildlegende 2:**

Das Laufwerk der Panoramakabine 1 wurde demontiert und ins Werk nach Goldau gebracht damit die vorschriftsgemässen Prüfarbeiten ausgeführt werden konnten.

Als besondere Aufgabe stand dieses Jahr die vorschriftgemässe Prüfarbeit am Laufwerk der Fahrbahn 1 an. Dazu musste die Panoramakabine, das Gehänge und das Laufwerk demontiert werden. Das Laufwerk wurde anschliessend zur Inspektion und Revision ins Herstellerwerk nach Goldau gebracht. Als Ersatz während dieser Phase, damit ein Notfallbetrieb der Schwebebahn sichergestellt werden konnte, wurde das Laufwerk der Bergungsbahn eingesetzt.
